# **Értékelő jelentés Újszász város artézi kutak vízminősége vonatkozásában**

Szolnok, 2021. február

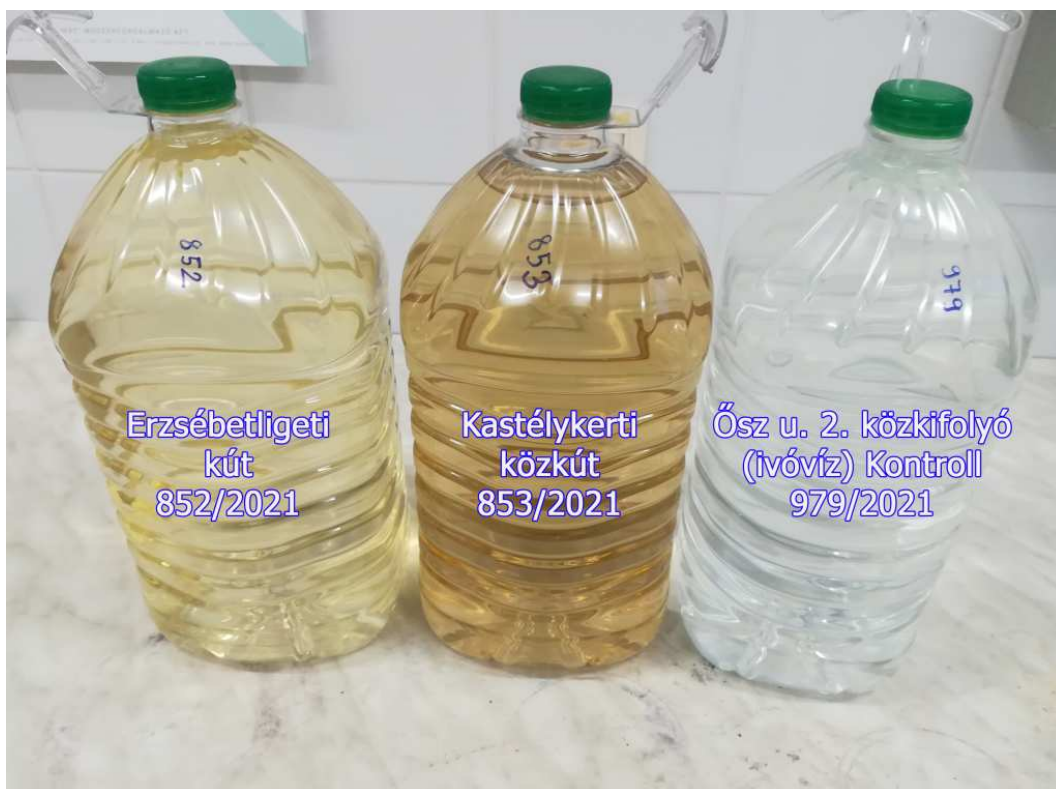
*A 2021.01.25-én megvett vízminták fotói  
(Forrás: Techno-Víz Kft. Laboratórium saját felvétel)*

A minták színe alapján megállapítható, hogy a kontroll közkifolyó (mintaazonosító szám: 979) színe színtelen, az Erzsébetligeti kút (mintaazonosító szám: 852) színe halványsárga, a Kastélykerti közkút mintaazonosító szám: 853) színe sötét sárga.

A képeken jól látható, hogy a Kastélykerti közkút színe a többihez képest a legsötétebb – vélhetően – de nem bizonyítottan – a videó készítője ezt a vizet desztillálhatta.

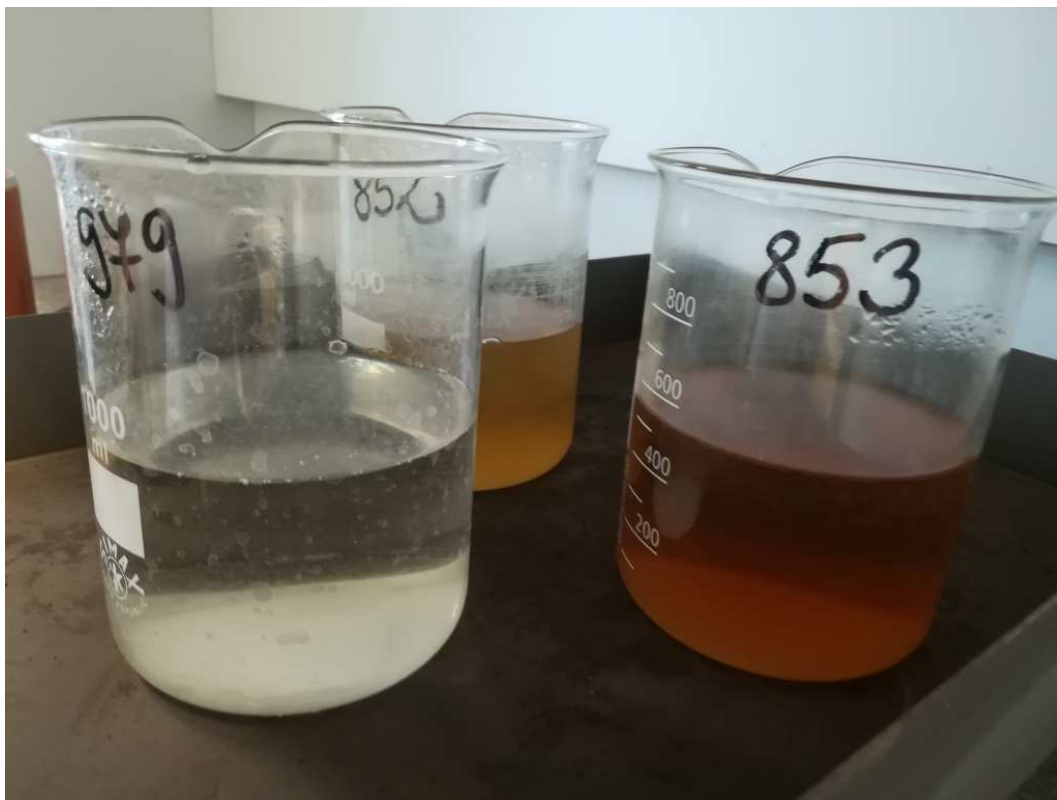
A megvett mintákból laboratóriumi elszívó fülkében 3-3 liter került bepárlásra. A bepárlás forrás alatti vízhőmérsékleten került megvalósításra – ezzel megakadályozva a magasabb hőmérséklet miatti esetleges kicsapódást:

*A 2021.01.25-én megvett minták bepárlásának folyamata  
(Forrás: Techno-Víz Kft. Laboratórium saját felvétele)*

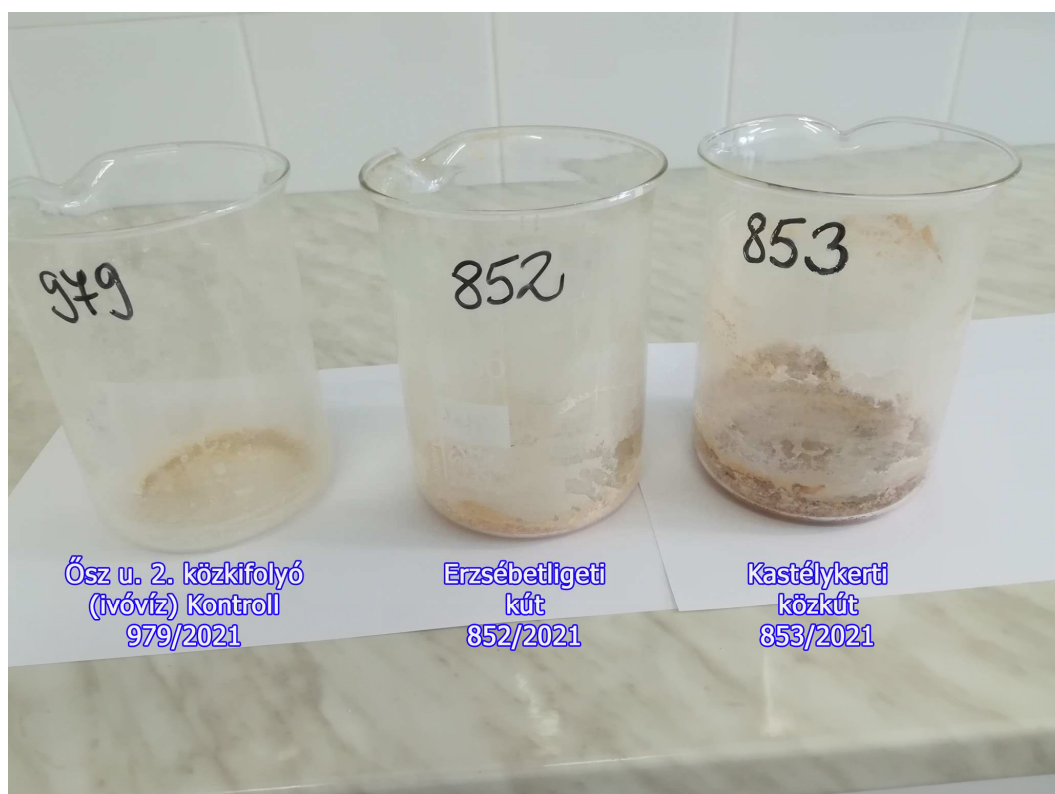
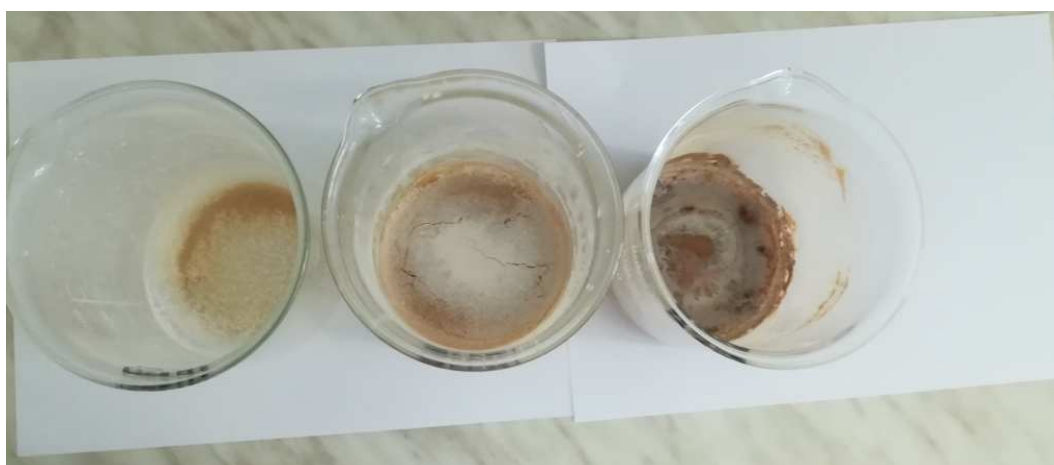
*A bepárlás után a vízmintákból megmaradt üledékről készített fényképek  
(Forrás: Techno-Víz Kft. Laboratórium saját felvétel)*

A teljes bepárlás során a vízmintából a vízmolekulák eltávoztak, míg a nem illékony, a vízben lévő oldott szerves és szervetlen anyagok üledékként maradnak az edényzet alján.

Szabad szemmel is jól látható, hogy a legnagyobb üledék mennyiség a Kastélykerti közkútból megvett vízmintából származott, de a kontrollmintaként használt szintelen újszászi közműves hálózati ivóvízből is szabad szemmel jól látható üledék maradt fenn.

Megjegyzendő, hogy a vízmintákból ily módon megmaradt üledék teljesen természetes és az üledék szemrevételezésével nem állapítható meg, hogy a származását adó víz megfelel-e az ivóvizekre előírt követelményeknek.
